# Der Augsburger Geschlechtertanz von Narziss Renner an den Kunstsammlungen und Museen Augsburg

Untersuchung  
und  
Restaurierungskonzept

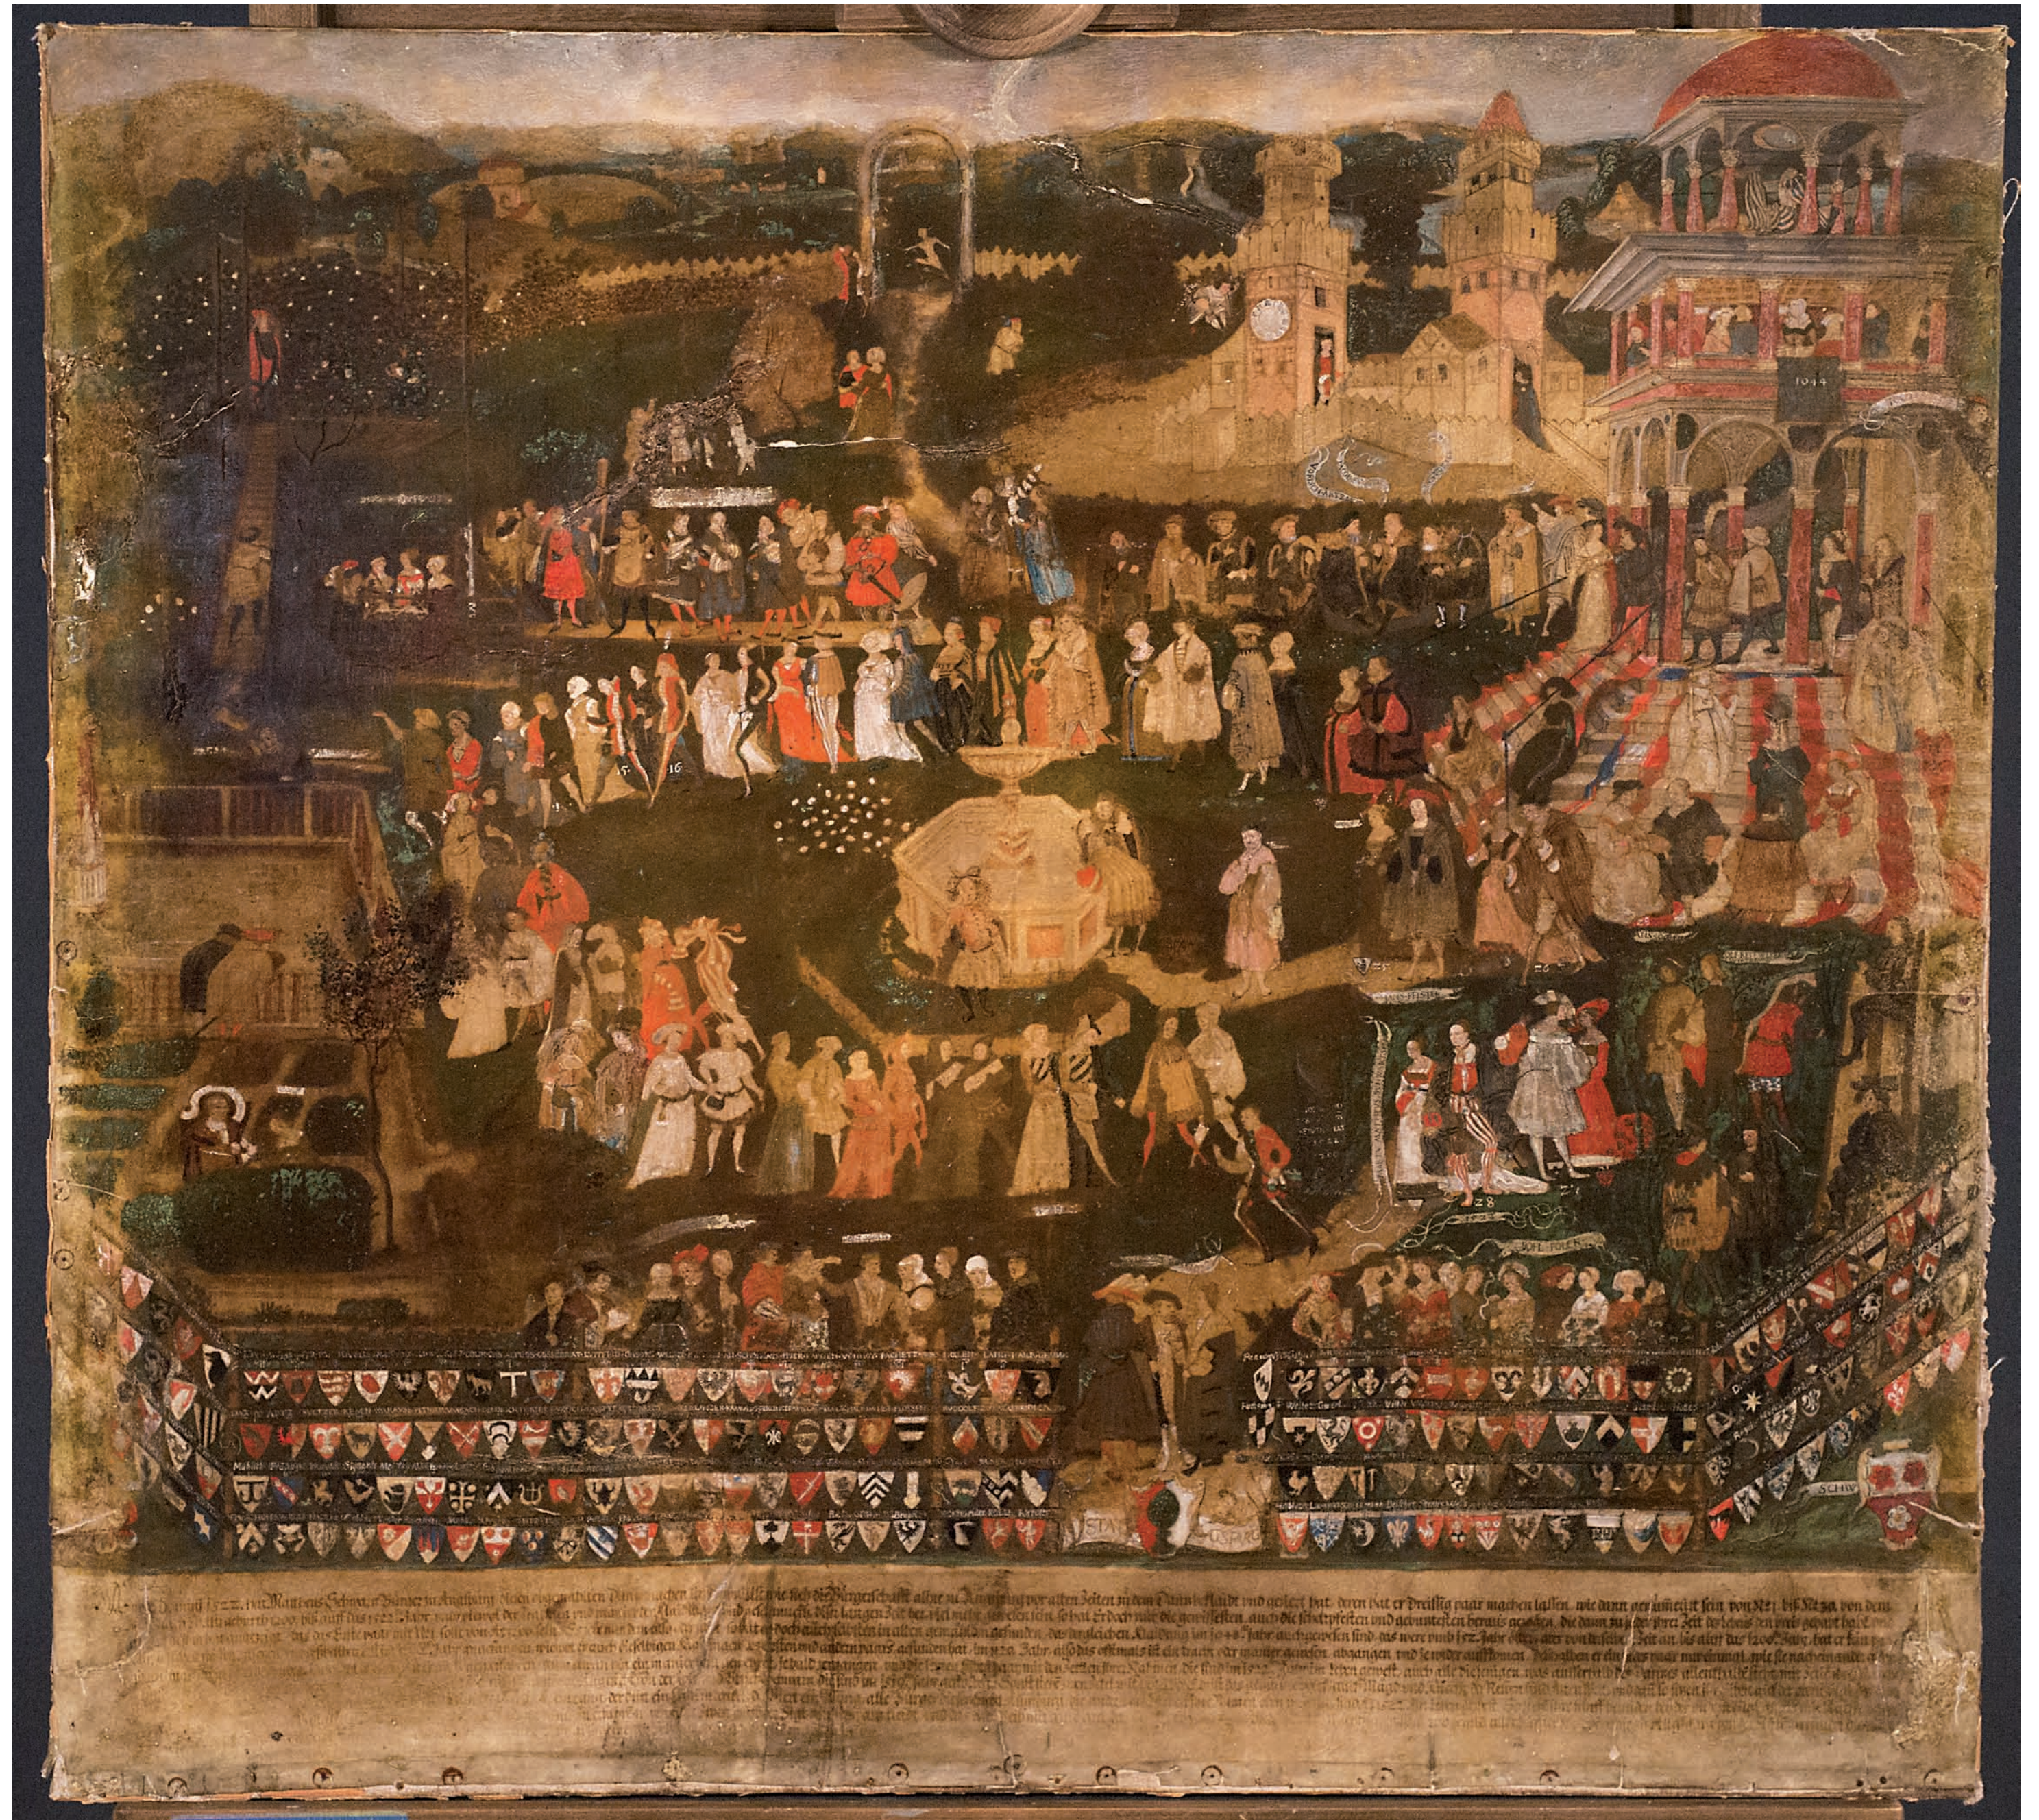
Abb. 1: Gesamtaufnahme, recto, Vorzustand mit Polfilter (glanzfrei). Im Zentrum der Darstellung befindet sich der Reigen mit 30 Tänzerpaaren, die um den zentralen Brunnen herum tanzen. Beginnend mit dem ersten Tänzerpaar (um 1200) in der unteren Reihe rechts werden im Uhrzeigersinn die verschiedenen Kleidungsstile bis 1522 schrittweise abgebildet. Oben sind die großflächigen Übermalungen im Bereich des Himmels zu erkennen. Sie stammen aus der Zeit der zweiten Montierung.

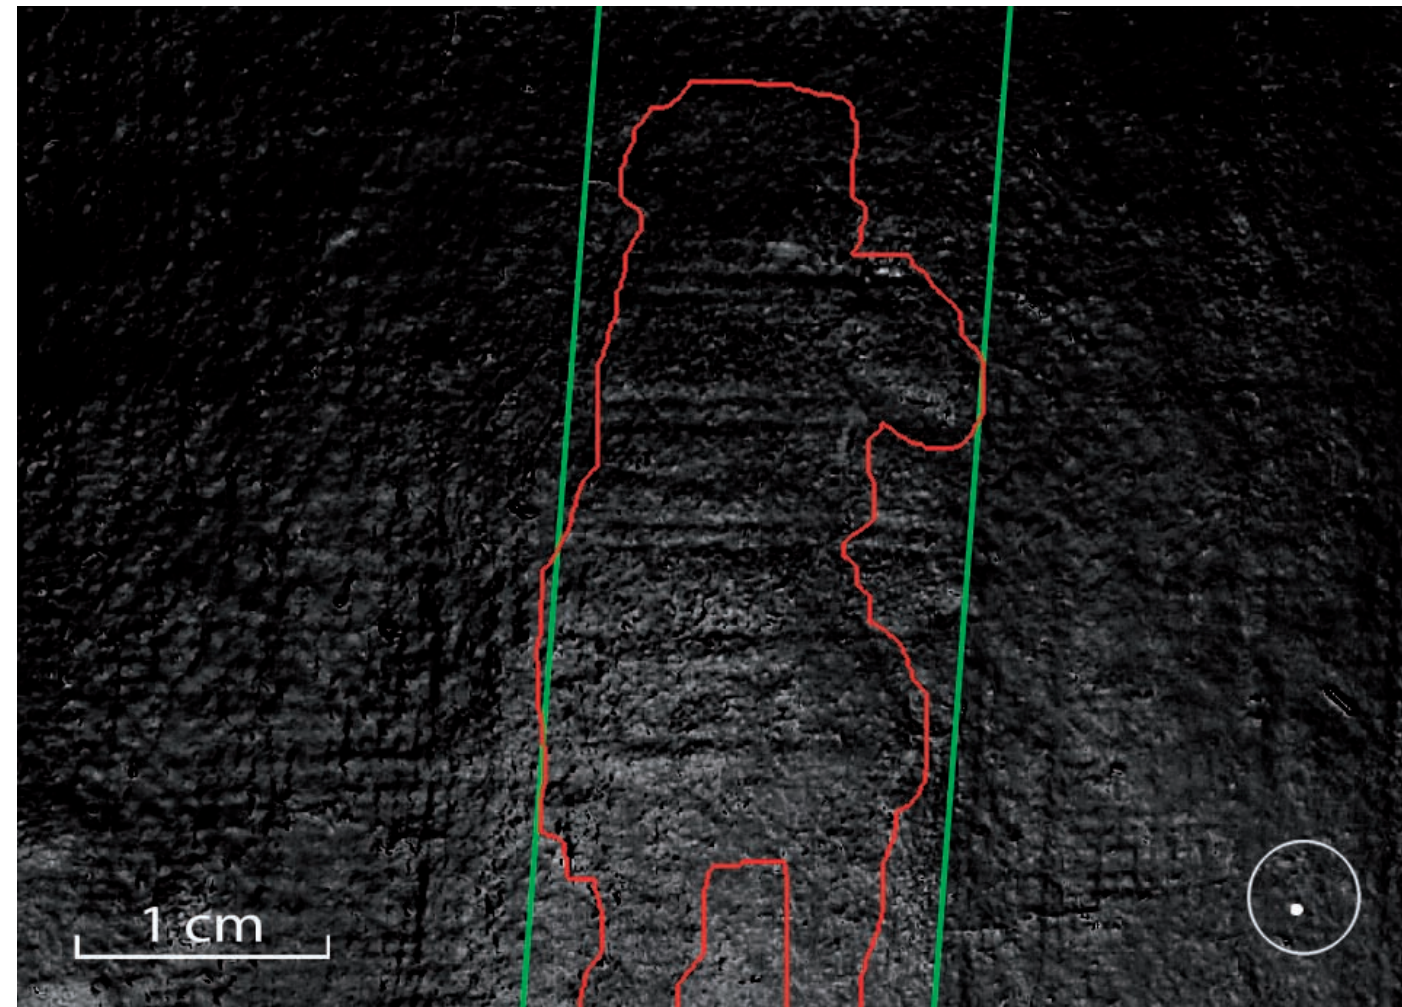
Abb. 4: RTI-Aufnahme, Detail der Figur auf der Treppe zum Baumhaus im mittleren linken Bildbereich. Die Umrislinie der Figur ist in Rot gekennzeichnet, die Begrenzung der Treppe in Grün. Deutlich zu erkennen sind die parallel horizontalen Linierungen der Treppenstufen, die unter der gemalten Figur angelegt worden waren (vgl. Abb. 5). Der Kreis in der unteren rechten Ecke zeigt den Stand des RTI-Glanzpunktes an.

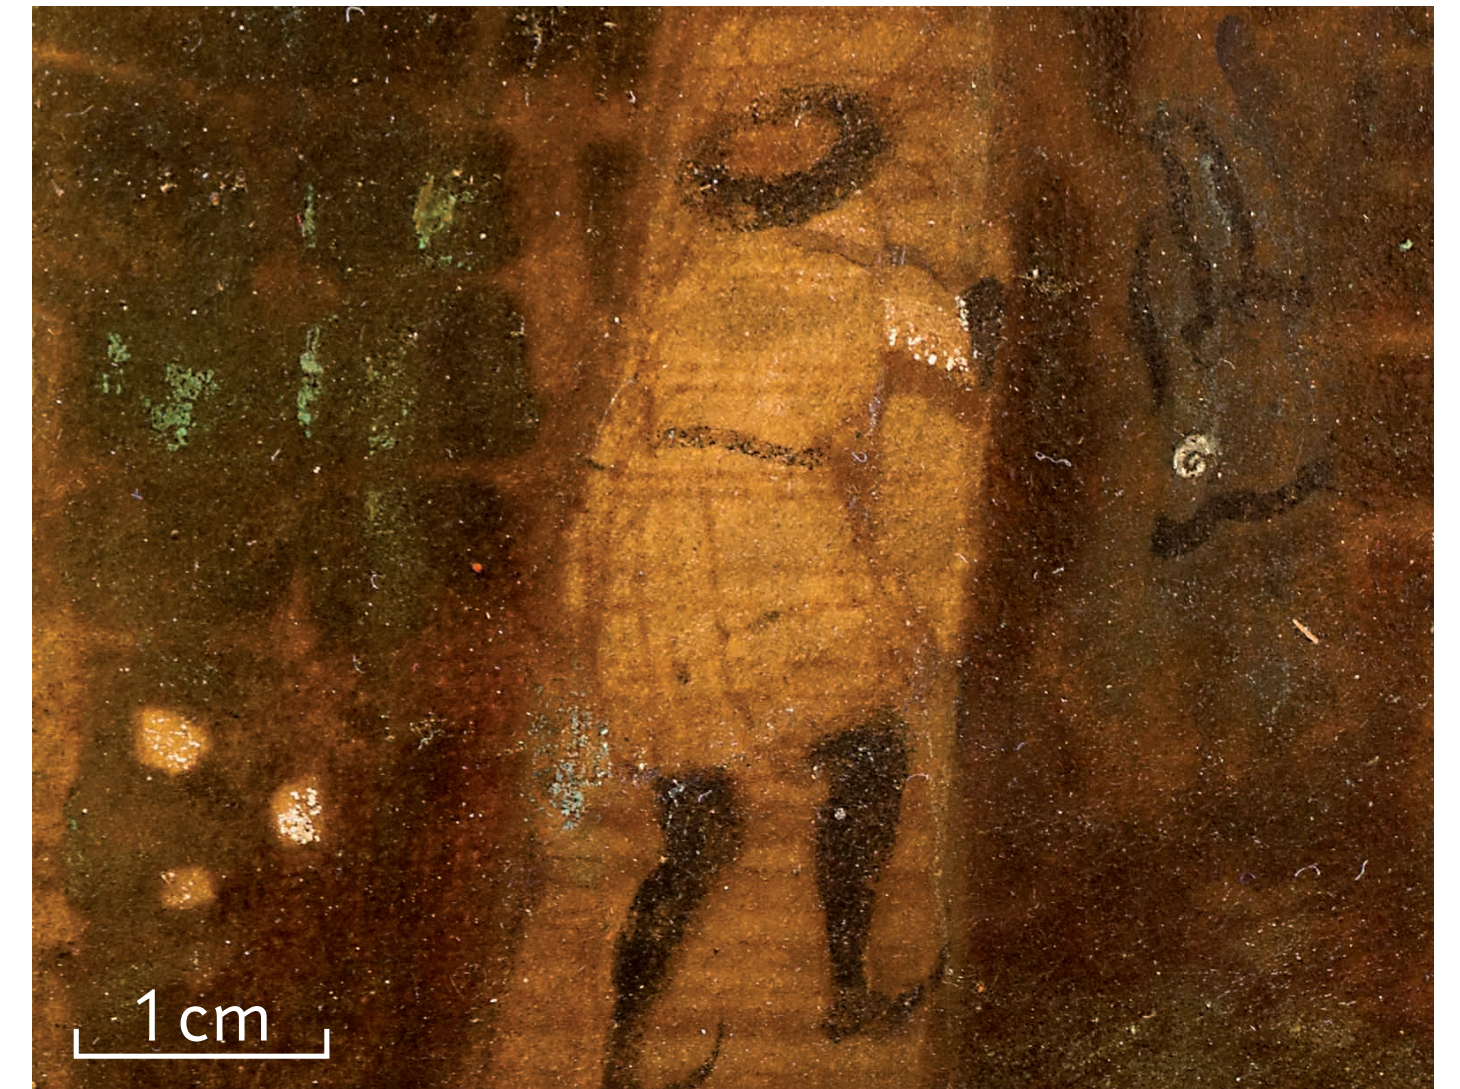
Abb. 5: Detailaufnahme im Auflicht mit Polfilter (glanzfrei). Die Malschicht der Figur ist verloren gegangen oder transparent geworden. Die darunterliegende Unterzeichnung mit bräunlicher Tinte ist zu erkennen (vgl. Abb. 4).

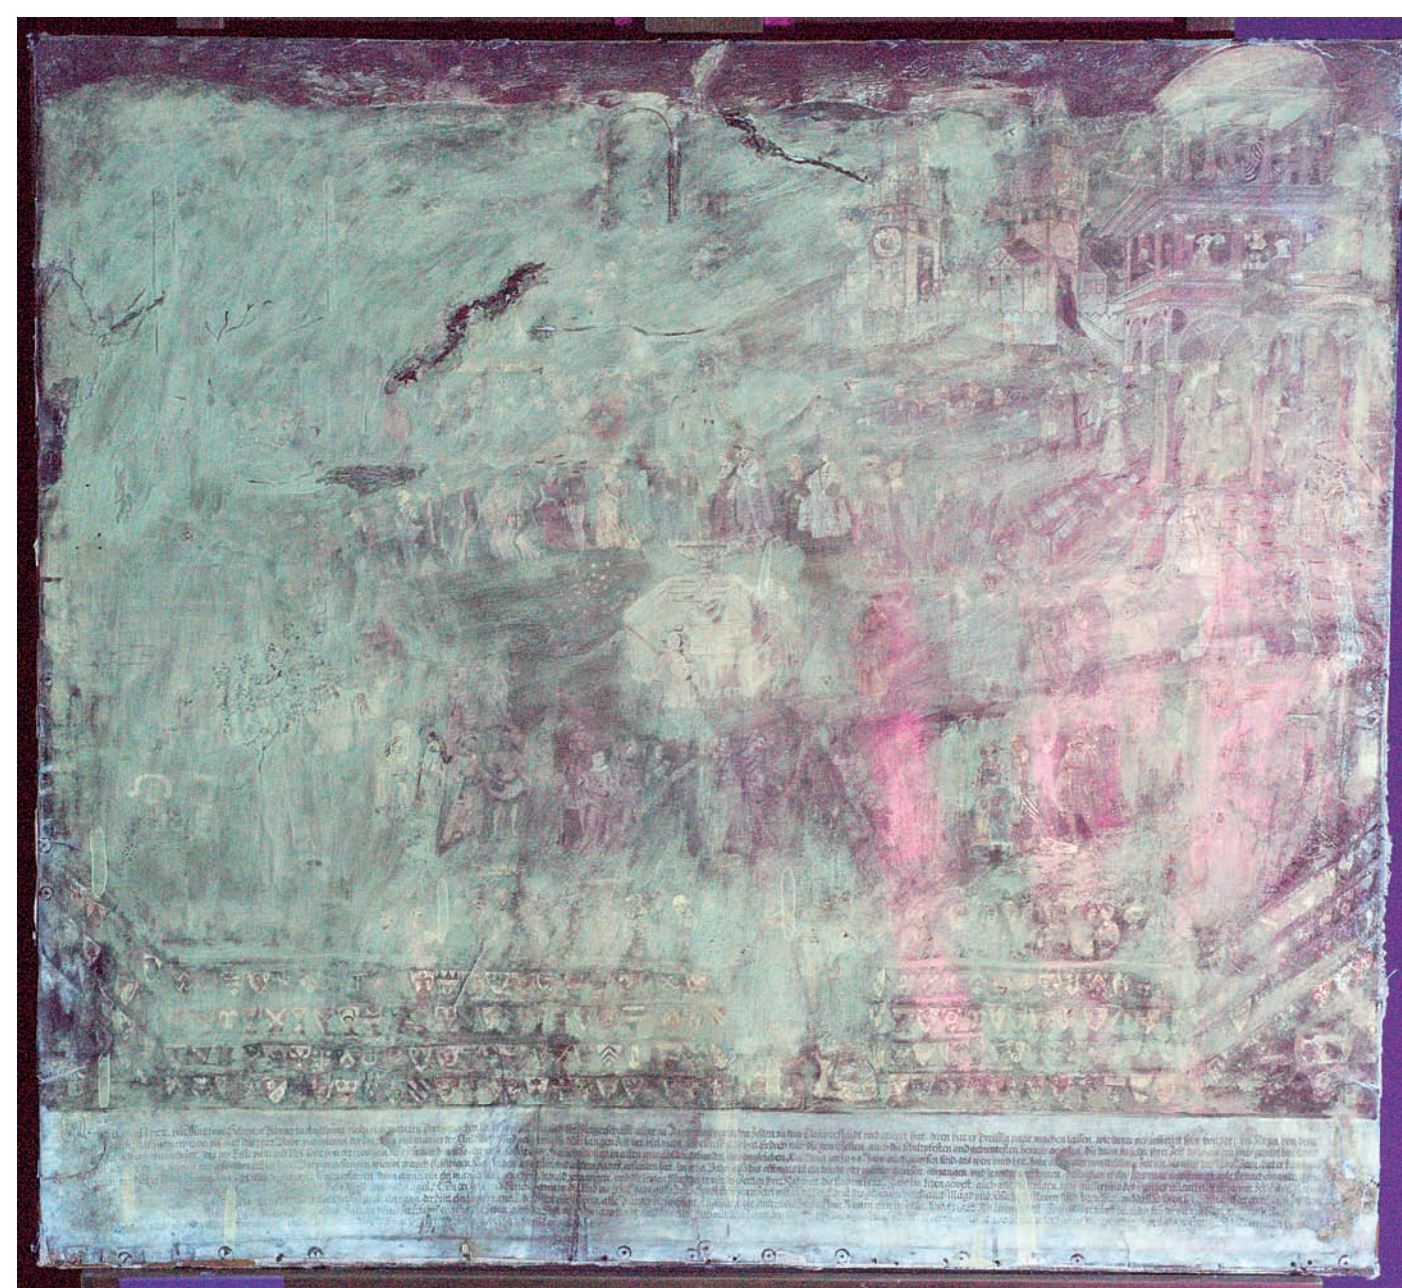
Zu einem späteren Zeitpunkt wurde das ganze Bild einschließlich der Beschriftung mit einem stark glänzenden Überzug aus Dammarharz versehen, ein historisch gebräuchlicher Firnis für Ölgemälde, der unter UVA-Strahlung fluoresziert (Abb. 5). Dieser wurde anhand von Fourier-Transformations-Infrarot-Spektroskopie (FTIR) mit ATR-Kristall identifiziert. Die unregelmäßige, horizontal in breiten Pinselspuren erfolgte Auftragsweise deutet auf eine eher amateurhafte Aufbringung hin und ist überdies als Überzug für Buchmalerei unüblich. Auf dem Überzug liegen großflächige Übermalungen in Ölfarbe und Gouache, die sich als deutlich dunkle Bereiche unter UVA-Strahlung abzeichnen. Zahlreiche Einrisse im Pergamentträger wurden mit Kittmasse von beiden Seiten aufgefüllt. Röntgenaufnahmen der oberen Hälfte des Gemäldes zeigen Hinweise auf rückseitig aufgebrachte Ergänzungen, sowie Art und Ausmaß der Kittungen (Abb. 7). Die Pigmente der heute verbräunt erscheinenden Malschicht im Hintergrund der Figuren wurde mittels Raman-Spektroskopie als Pigmentmischung aus Azurit und einem kupferhaltigen Grünpigment, mit einem ähnlichen Spektrum wie Malachit, identifiziert. Die heute ersichtliche Verbräunung geht aller Wahrscheinlichkeit nach auf unsachgemäße Behandlungen in der Vergangenheit zurück.

Abb. 6: Gesamtaufnahme, recto (UVA-Strahlung). Der Überzug fluoresziert grünlich. Deutlich sind die unten angesetzten Pergamentstücke mit der Beschriftung sowie die dunkler erscheinende Übermalung im Bereich des Himmels zu erkennen (s. Abb. 1). Im Überzug zeigen sich im oberen Bereich des Bildes Wischspuren, am unteren Rand senkrecht verlaufende Tropfspuren.

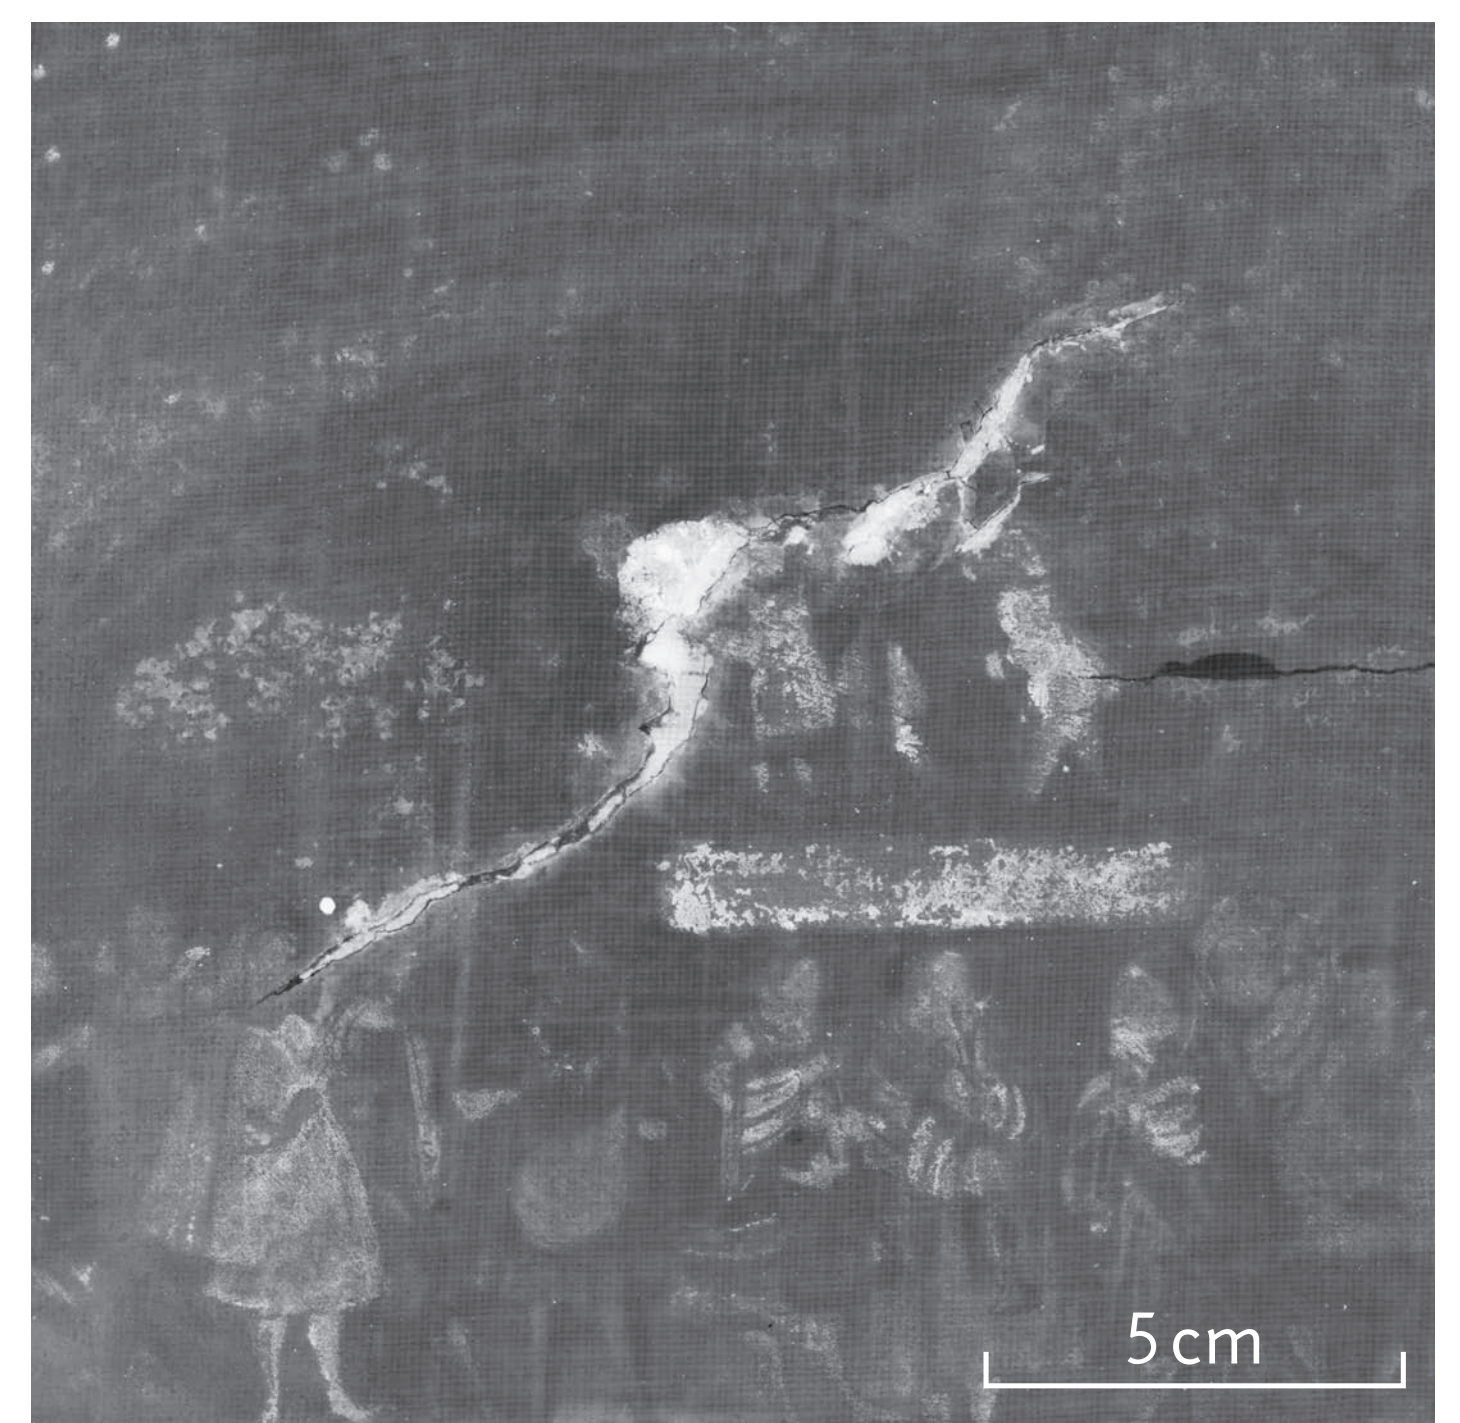
Abb. 7: Röntgenbild der Kittung im oberen linken Bildbereich (vgl. Abb. 6). Die Kittmasse erscheint als dichte, weiße Schicht. Sie besteht vermutlich aus einer Mischung von Gips oder Kreide mit einem Bindemittel wie tierischem Leim.

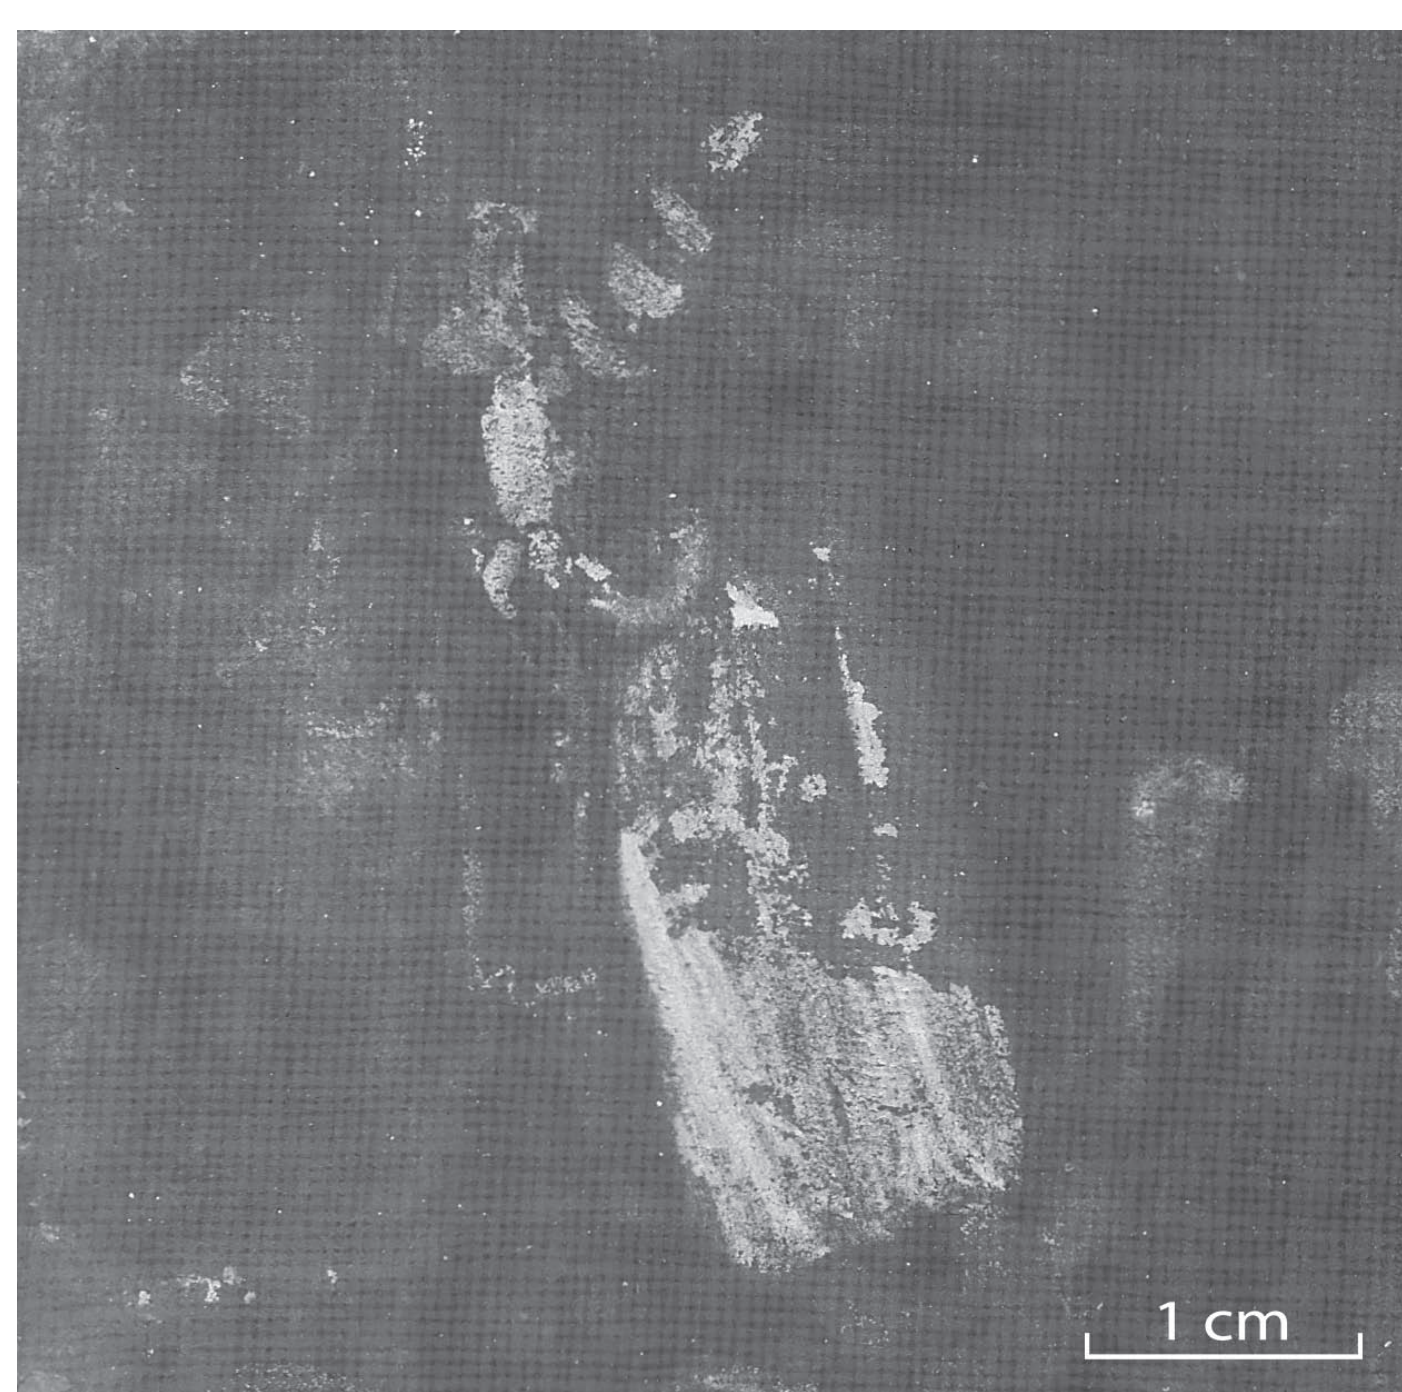
Abb. 8: Detail der Figur im blauen Kleid rechts neben der Musikantengruppe in der Mitte des oberen Bildbereiches unter Röntgenstrahlung (vgl. Abb. 1). Die Malschicht ist deutlich weniger durchlässig für die Strahlung, was auf die Präsenz von Bleiweiß oder carbonathaltigen Pigmenten hindeutet.

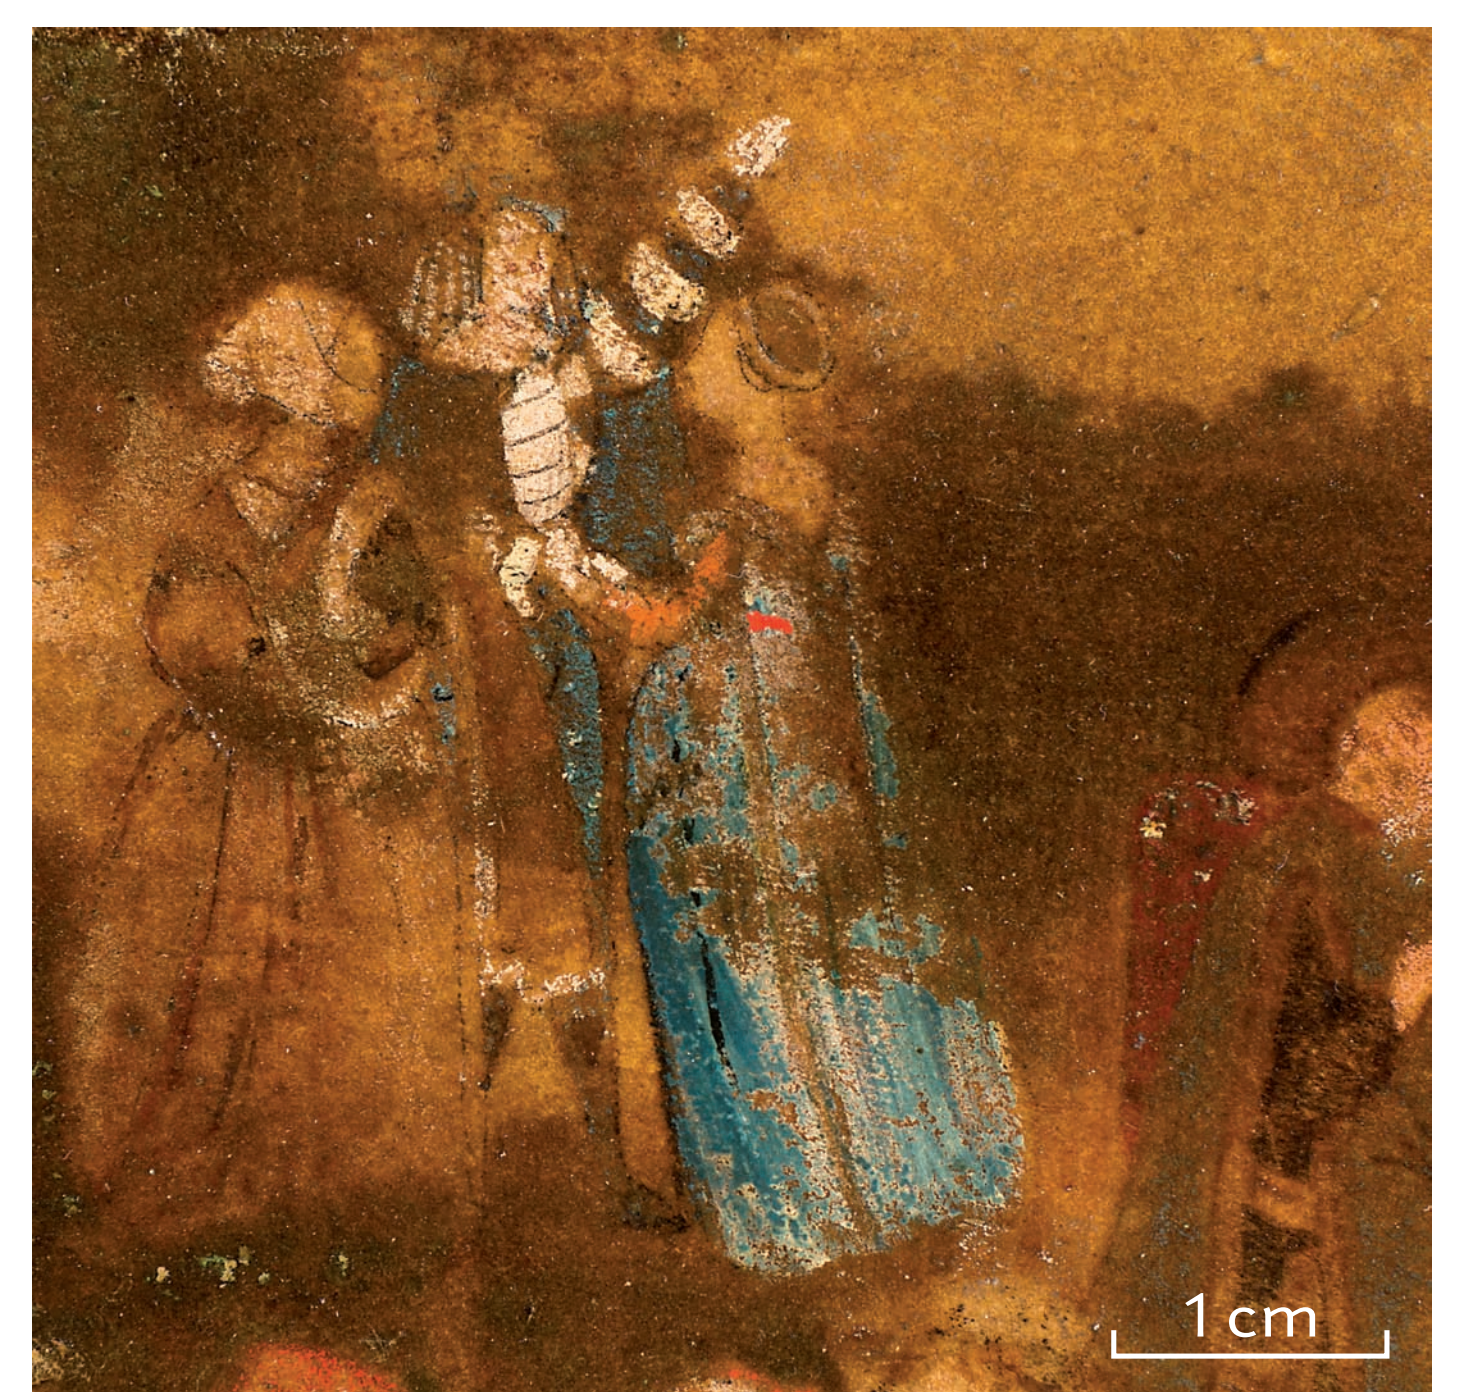
Abb. 9: Auflichtaufnahme mit Polfilter (glanzfrei) der Figur im blauen Kleid (vgl. Abb. 8). Die ehemals pastos auf dem Pergament liegende Malschicht ist als Ganzes abgeplatzt. Die darunterliegende lasierende Malschicht des Hintergrunds ist zu sehen.

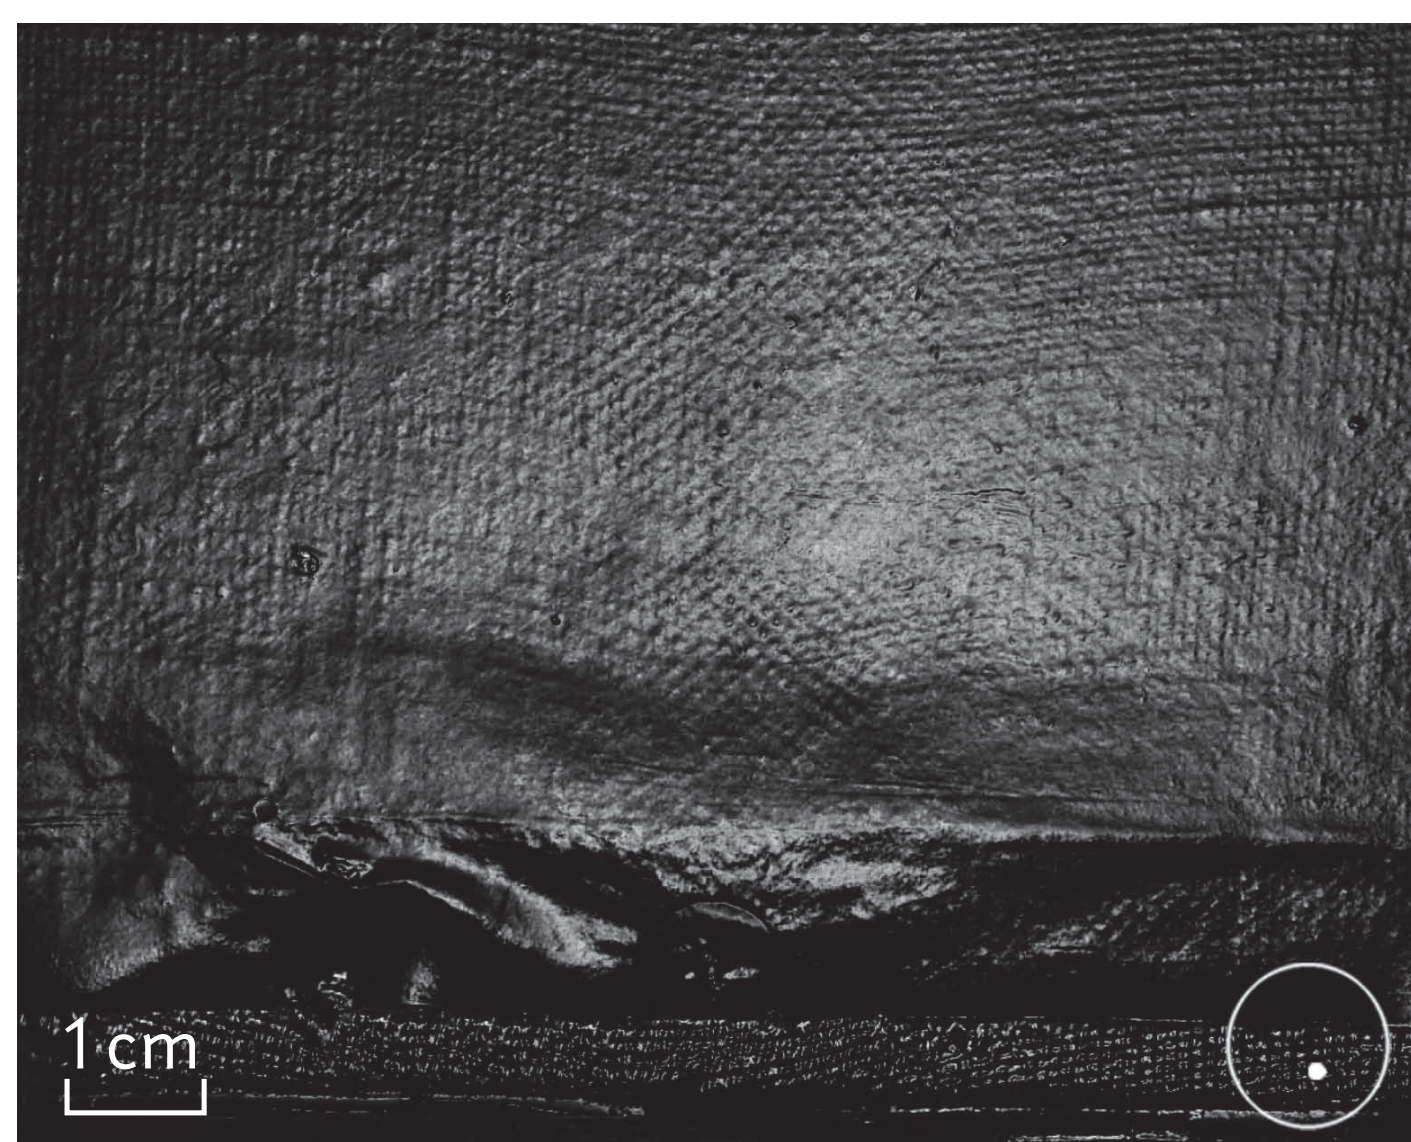
Abb. 10: RTI-Aufnahme (Detail) der unteren Blattkante im linken Bereich. Das Pergament zeigt Deformationen durch das partielle Ablösen von der Gewebedoublierung und die durchgedrückte Struktur des Gewebes sowie eine weitere von oben abgedrückte Gewebestruktur mit diagonal verlaufenden Strukturen. Beim Aufbringen des Gewebes muss das Objekt stark gefeuchtet und eingepresst gewesen sein. Der Kreis in der unteren rechten Ecke zeigt den Stand des RTI-Glanzpunktes an.

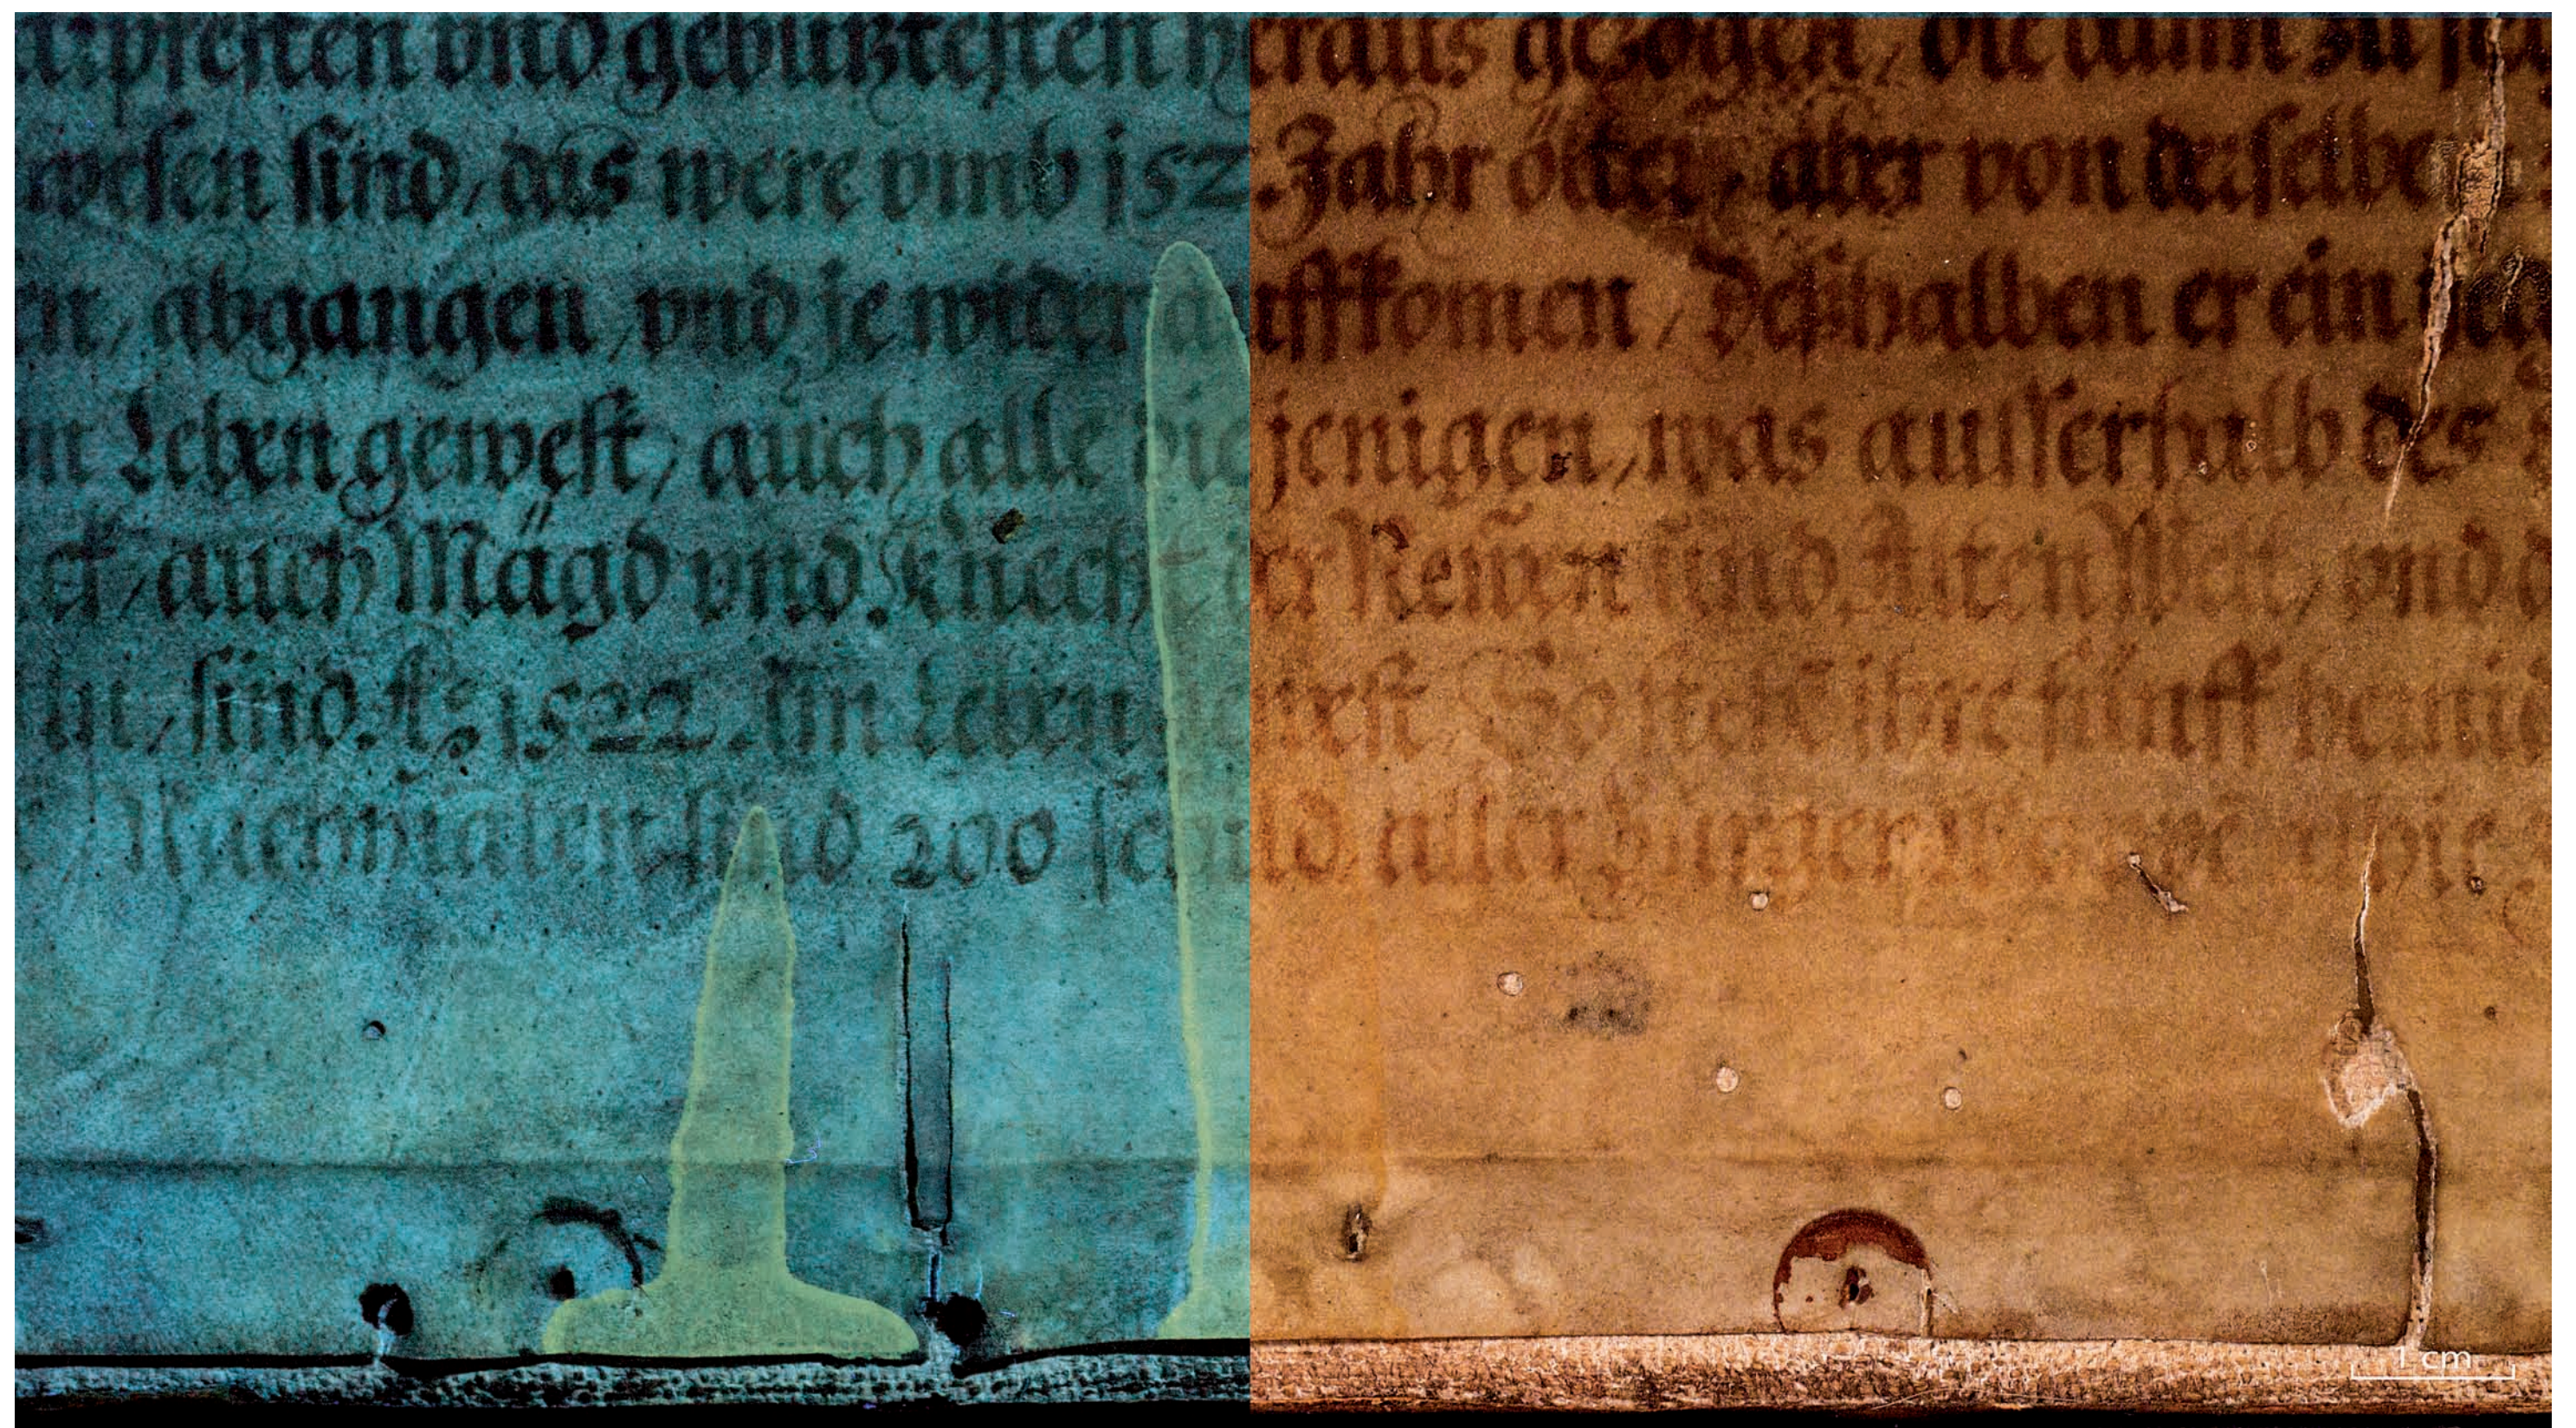
Abb. 11: Detailaufnahme im Auflicht (rechts) und unter UVA-Strahlung (links). Die Beschriftung erscheint in einigen Bereichen lediglich als blasser Rest. An der Unterkante ist die Faltung von einer vorangegangenen Montierung auf einen anderen Rahmen oder Untergrund erkennbar. In der Mitte verläuft eine Tropfspur im Überzug, die von der Auftragsweise herrührt. Im links angrenzenden Ausschnitt unter UVA-Strahlung ist zu beobachten, dass die Schrift durch die veränderte Fluoreszenz des Untergrundes deutlicher lesbar ist.
