# Der Augsburger Geschlechtertanz von Narziss Renner an den Kunstsammlungen und Museen Augsburg

Untersuchung  
und  
Restaurierungskonzept

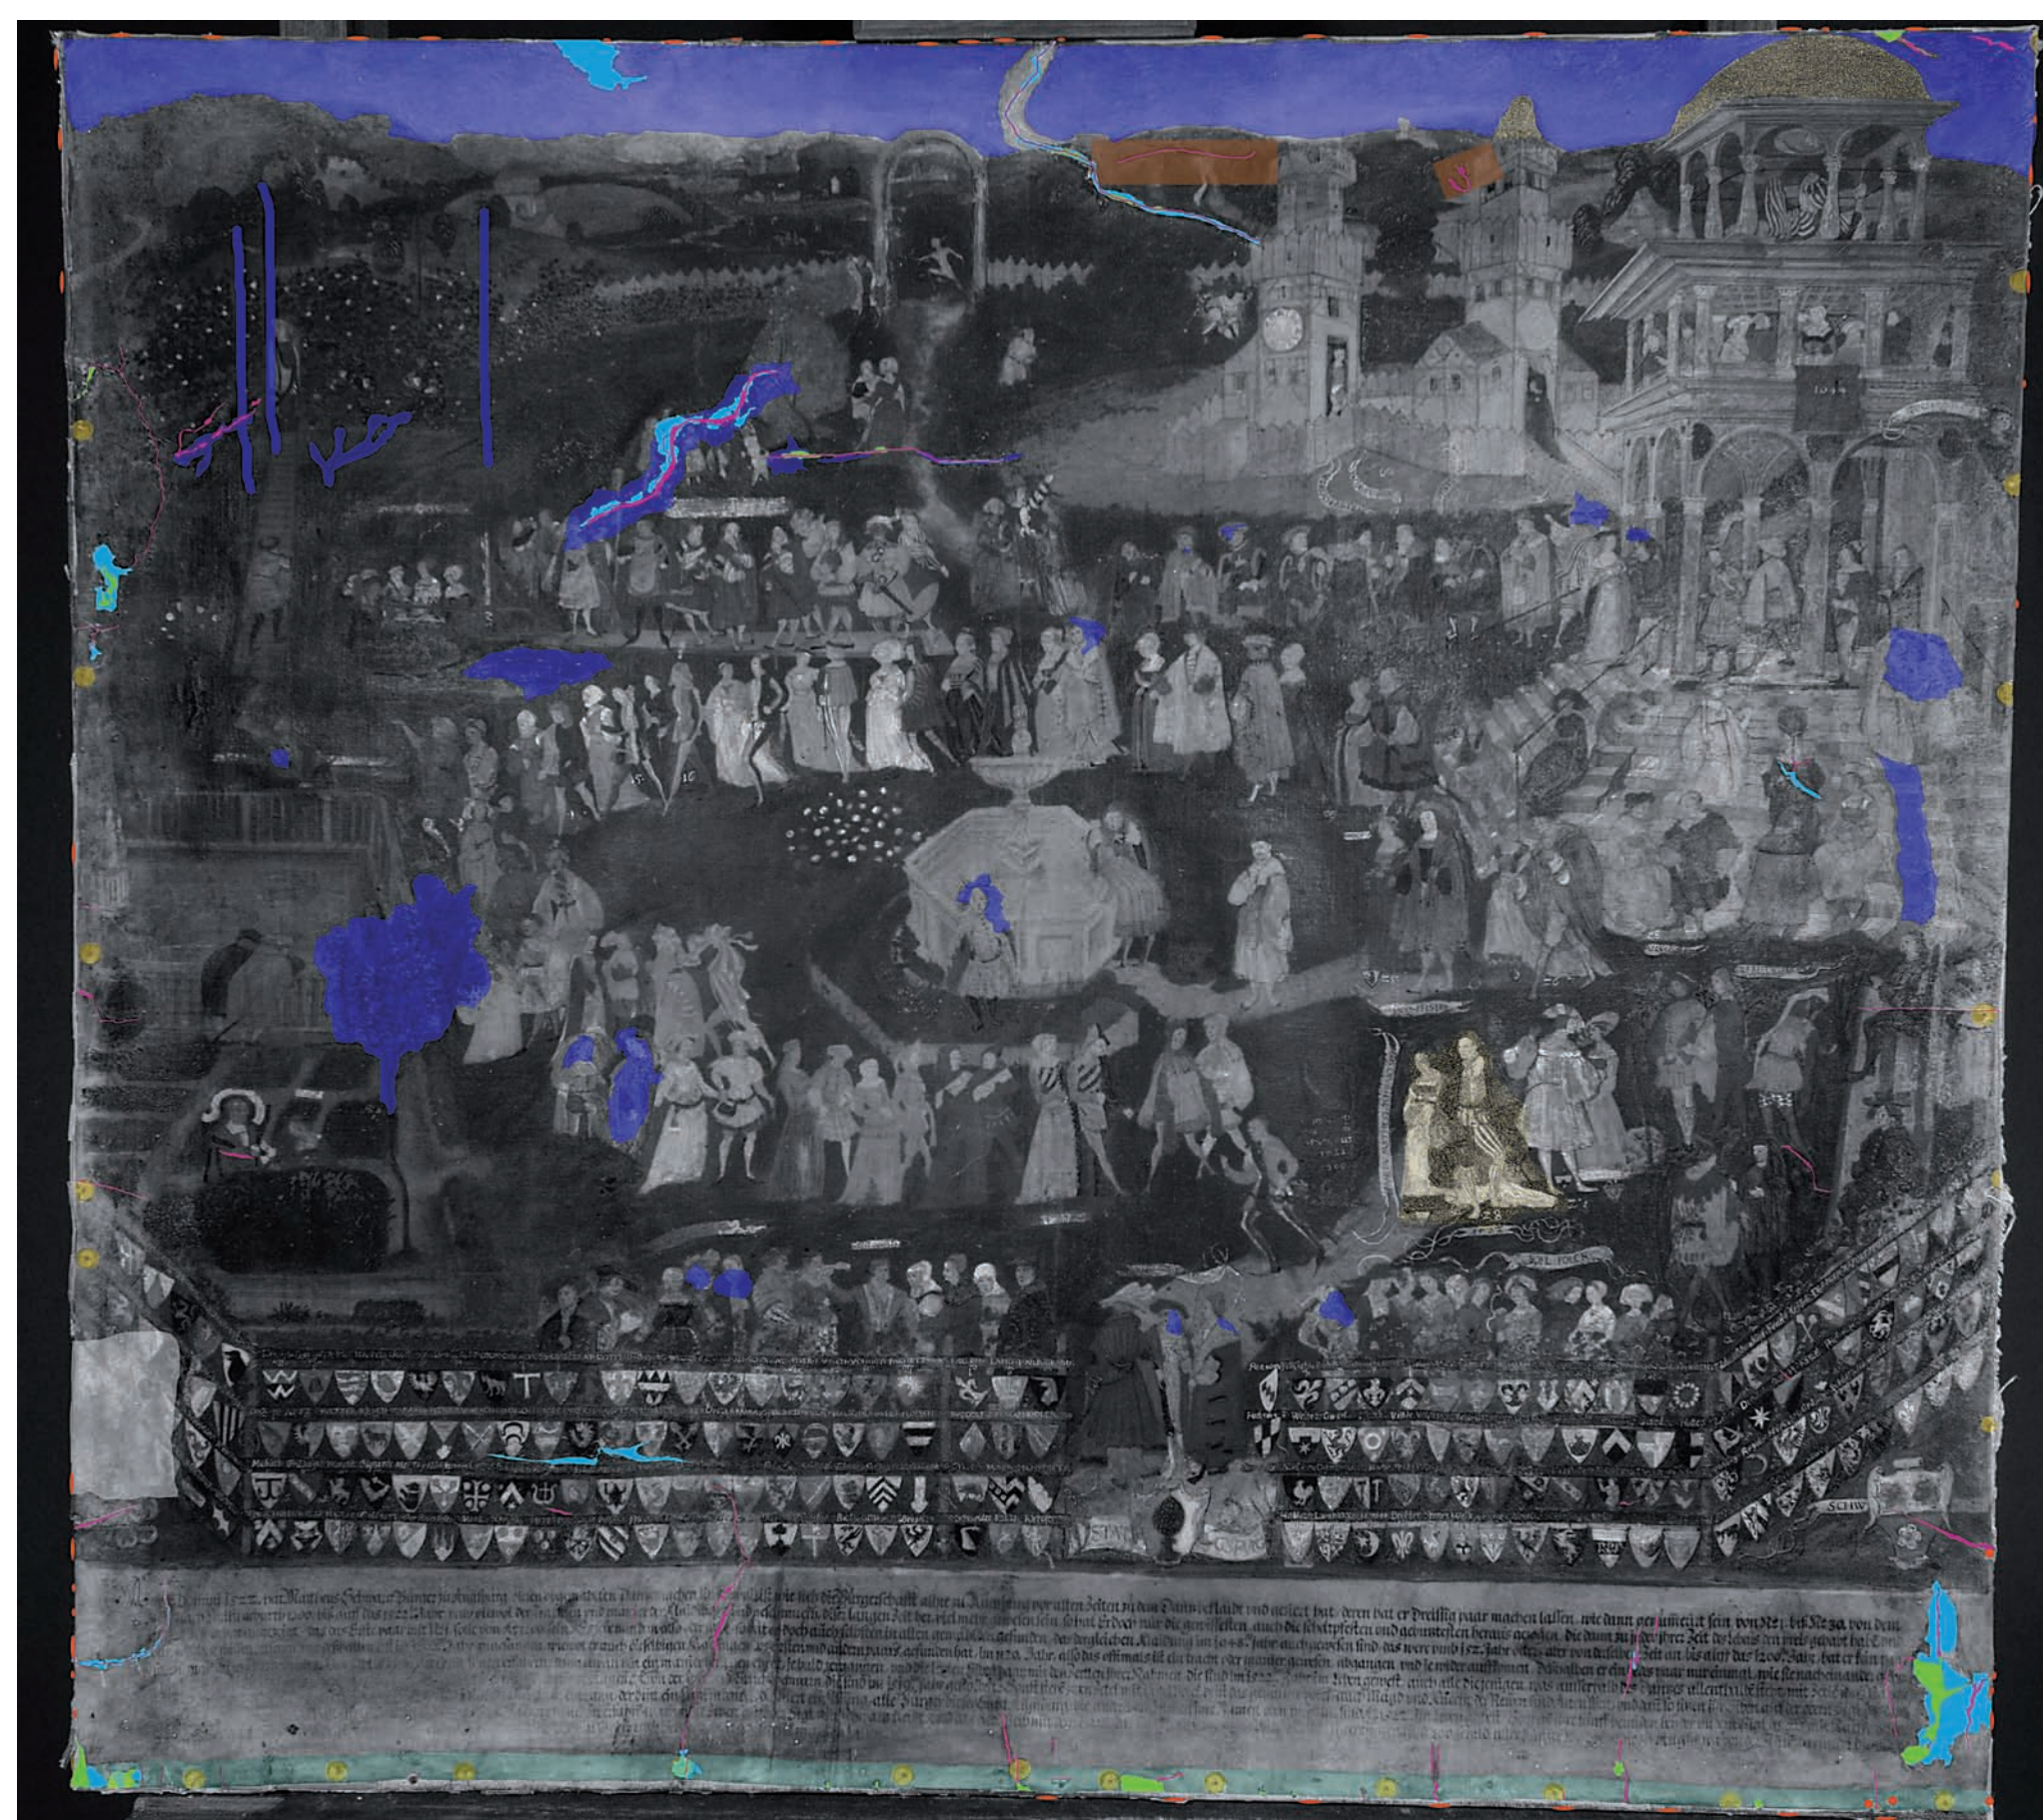
Abb. 12: Gesamtaufnahme (recto) mit Polfilter und Schadenskartierung. Hellblau = Kittungen, Grün = Fehlstellen, Violett = Risse, Orange = Nägel, Dunkelblau = Übermalungen auf dem Überzug, Gelb = Übermalungen unter dem Überzug, Braun = rückseitige Ausbesserungen

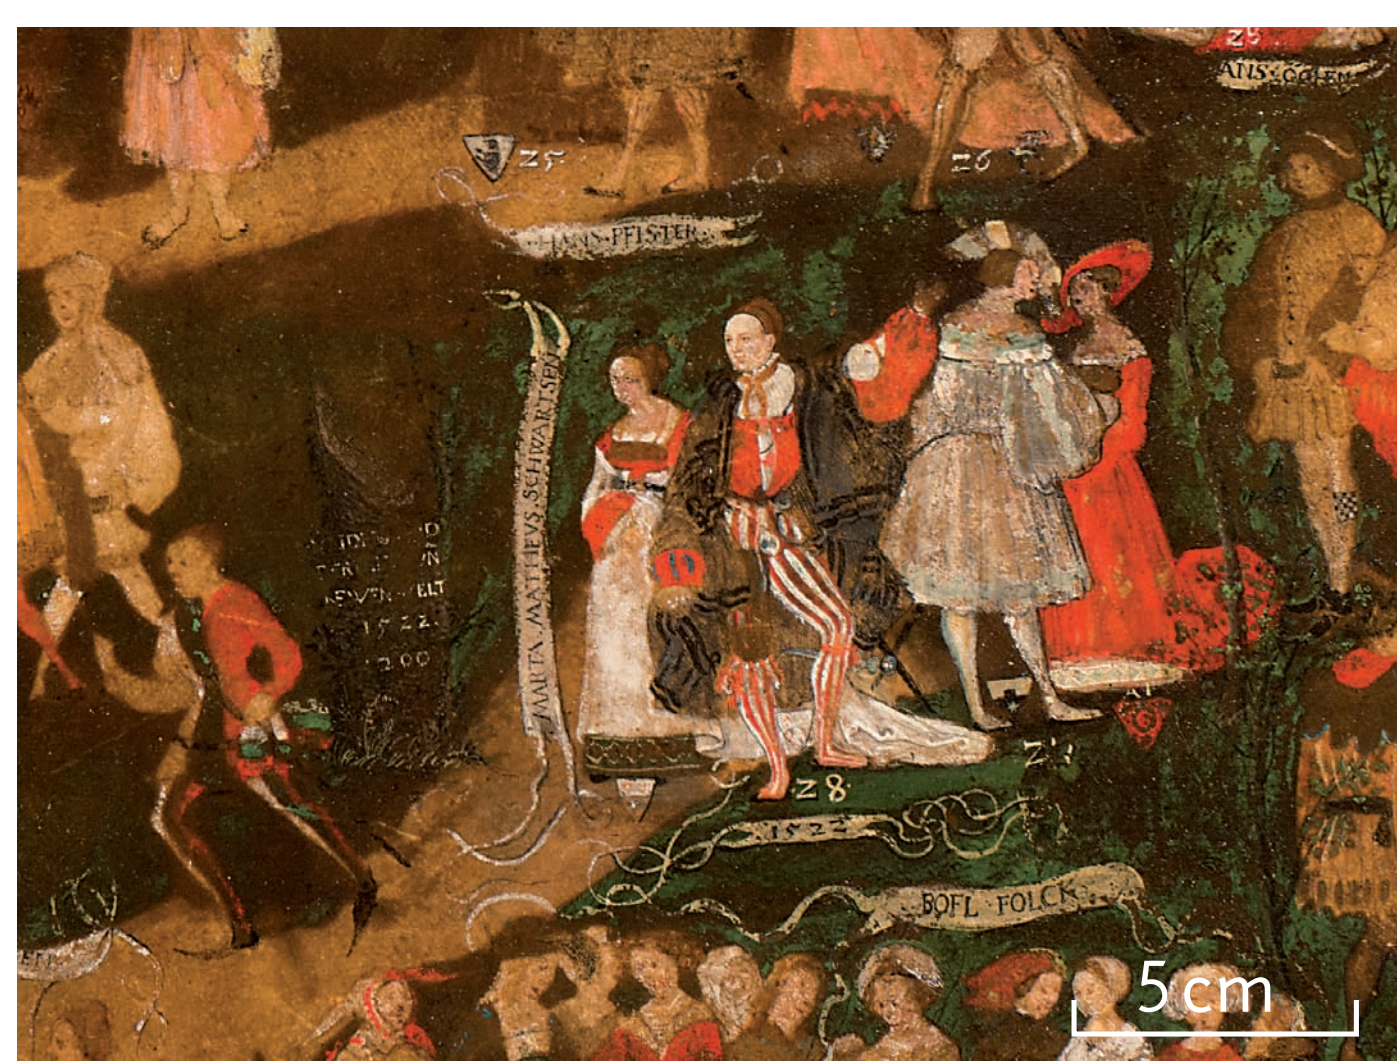
gebrachte Überzug lässt sich vor dem Hintergrund der ausgeprägten Vorschädigung der Malschicht durchaus als Festigungsversuch verstehen, mit dem zusätzlichen Effekt, dass das Gesamtwerk mehr einem altmeisterlichen Gemälde als einer mittelalterlichen Miniatur gleicht (Abb. 13–14).

Abb. 13: Detailaufnahme mit Polfilter (glanzfrei). Die Malschicht der Stifterfiguren von Matthäus Schwarz (Mitte, mit gestreiften Beinkleidern) und seiner Schwester Martha (links davon) ist scheinbar deutlich besser erhalten als die umliegende Darstellung. Hier handelt es sich wahrscheinlich um eine sehr alte Übermalung. Auch das hellgrüne Farbmittel ist dieser zuzuordnen.

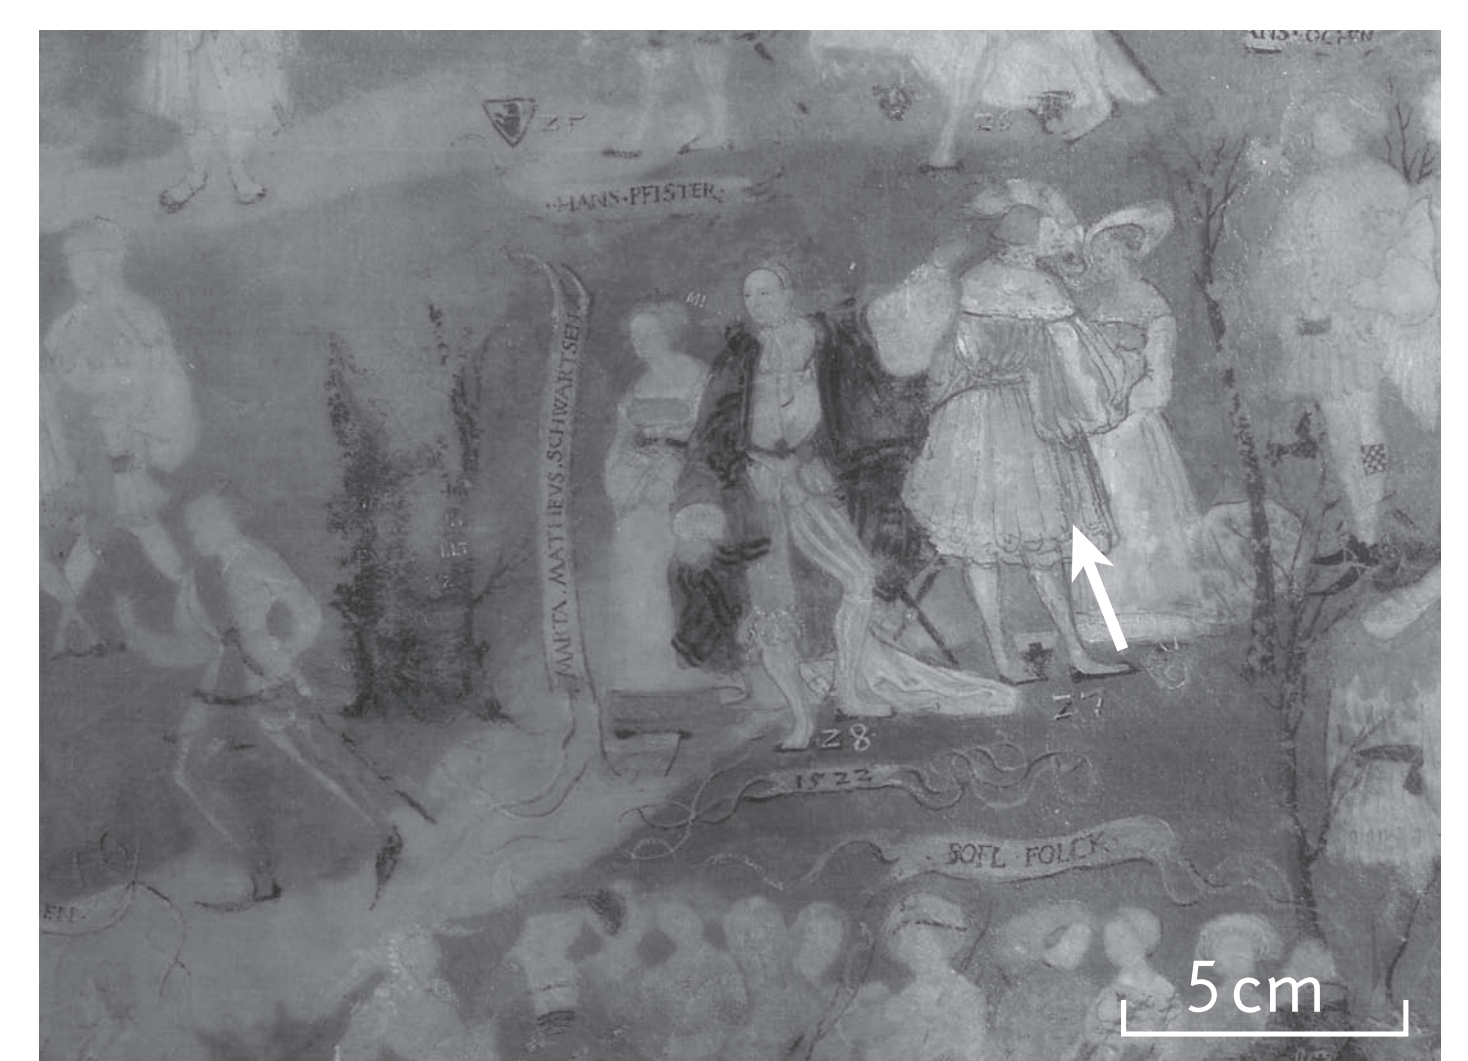
Abb. 14: Detailaufnahme unter Nahinfrarot-Strahlung (NIR). Die Figur des Matthäus Schwarz und die benachbarte Figur (rechts) heben sich deutlich von den übrigen Figuren ab. Hier kam bei einer späteren Übermalung vermutlich ein anderes Farbmittel zum Einsatz. Im Fall der schwarzen Linien könnte es sich um Kohlenstofftusche handeln (Pfeil).
