# Der Augsburger Geschlechtertanz von Narziss Renner an den Kunstsammlungen und Museen Augsburg

Untersuchung  
und  
Restaurierungskonzept

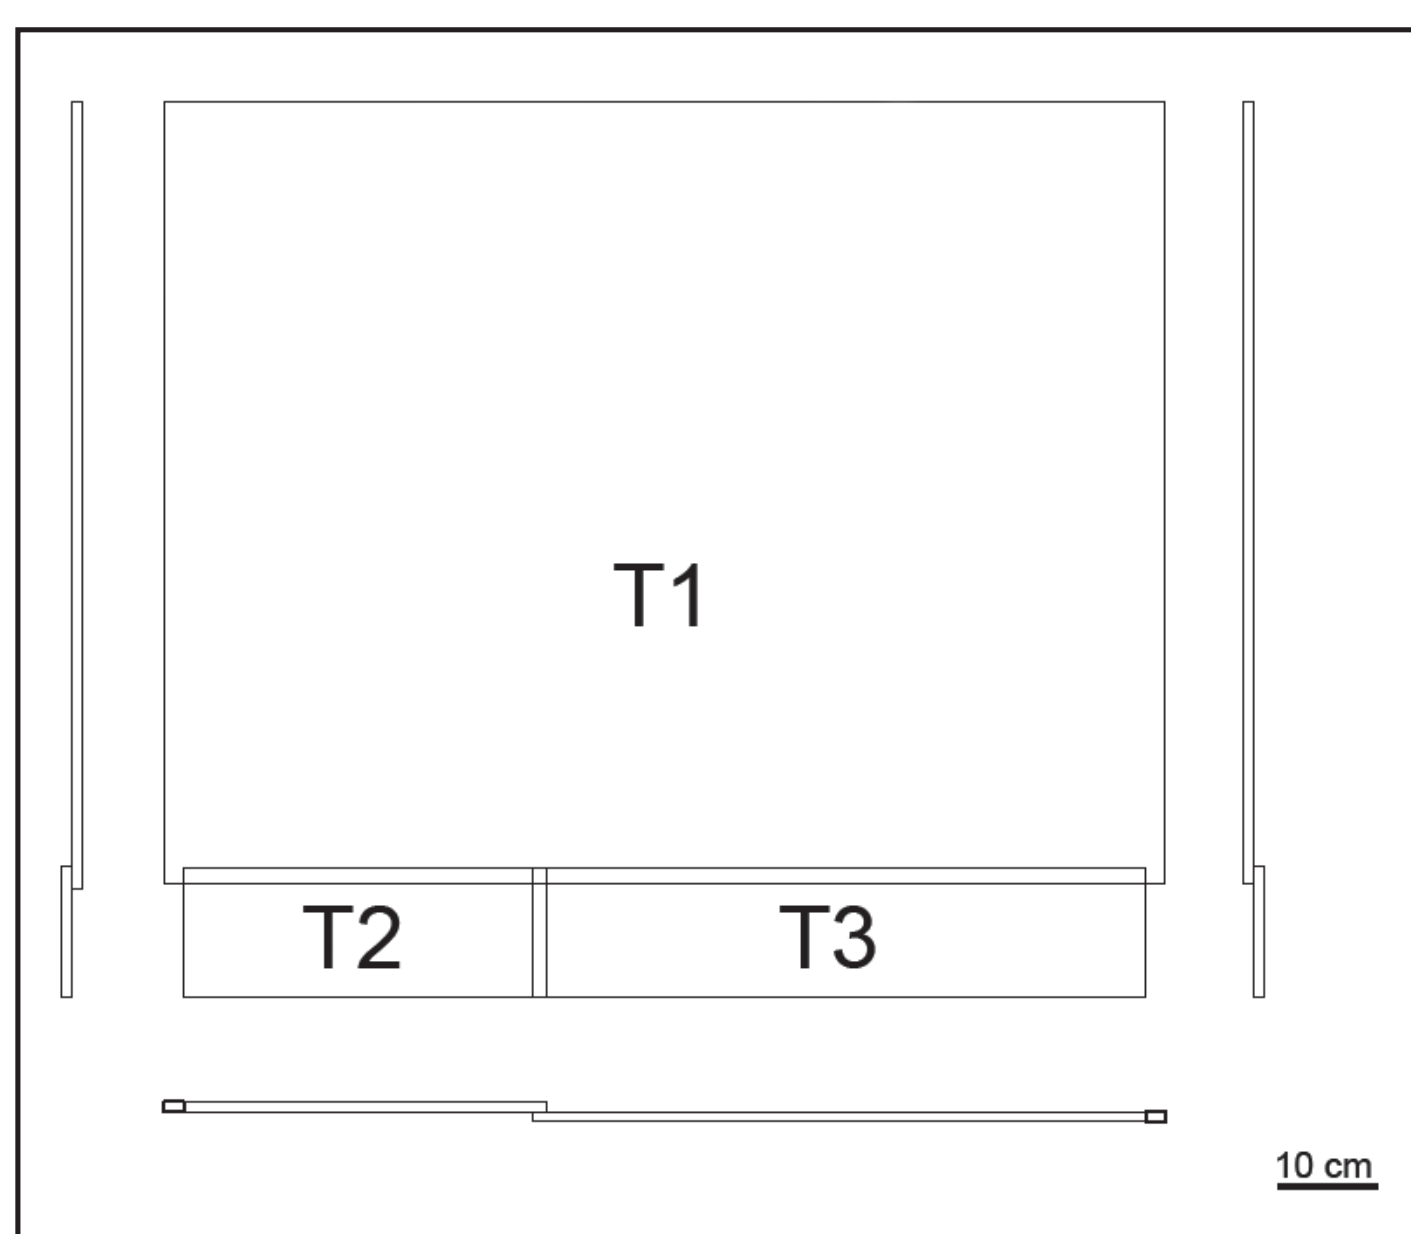
Abb. 2: Pergamentnutzen mit Hauptteil der Malerei (T1) mit angehängten Pergamentstreifen mit Beschriftung (T2 und T3). Die Querschnitte an den Seiten zeigen die Überlappungsrichtung der Einzelemente an.
